工 事 名	泉中央公園再整備工事
工 期	自:平成 27 年 10 月 21 日 ~ 至:平成 28 年 3 月 31 日
発 注 局	横浜市環境創造局 公園緑地部 公園緑地整備課

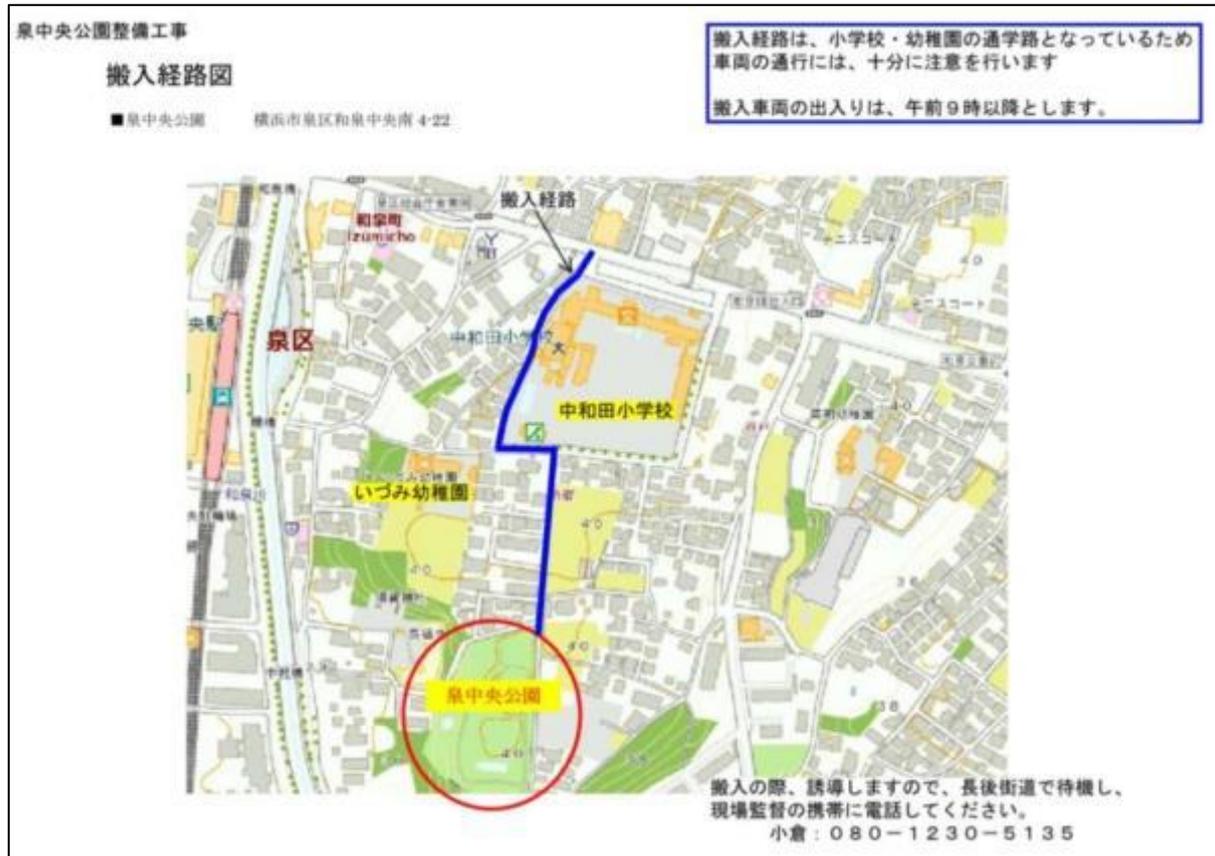
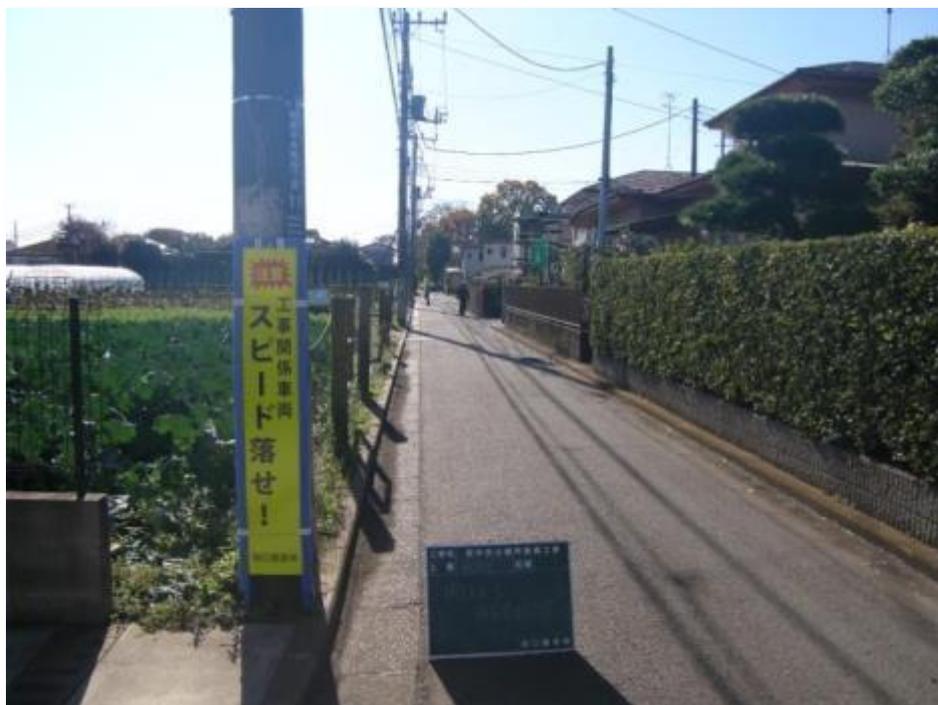
搬入経路が小学校・幼稚園の通学路になっていることから、搬入経路図を作成し、経路には車両がスピードを出さないように看板を設置しました。

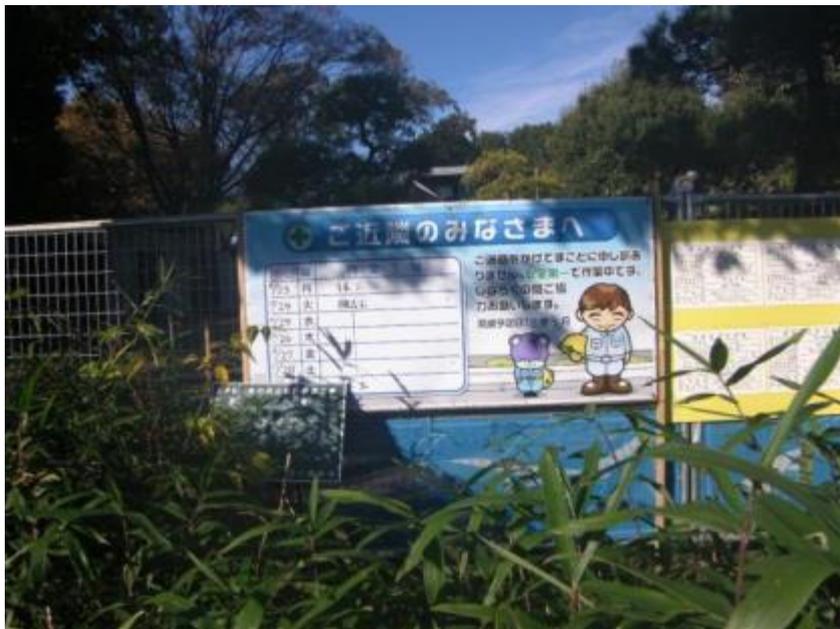
週間工程

作成した工程、工区割り図を協力業者に周知し、作業間調整を行いながら、スムーズな施工を行いました。

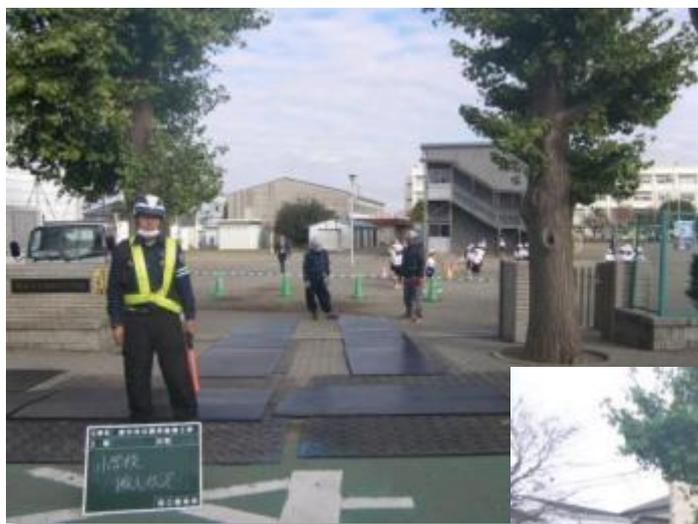
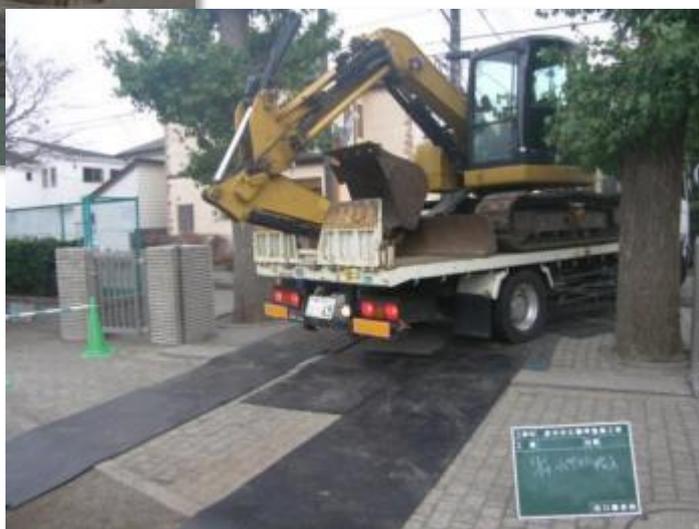
公園に車両が入り出りできる入口が一箇所しかなく、また前面道路が狭く、小学校から公園につながるT字路を大型車両が曲がれないため、一時的に小学校の校庭を利用させていただきました。

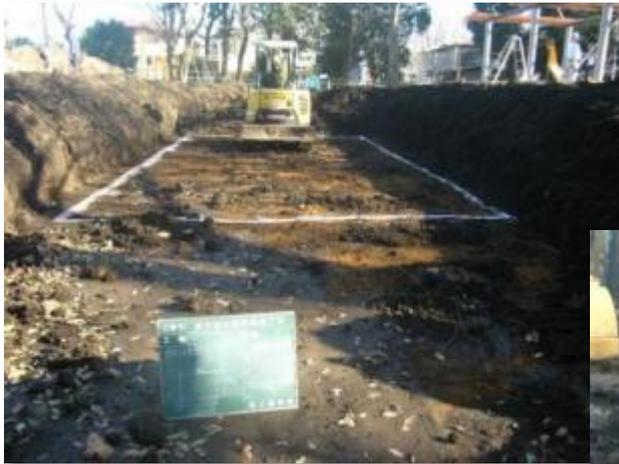
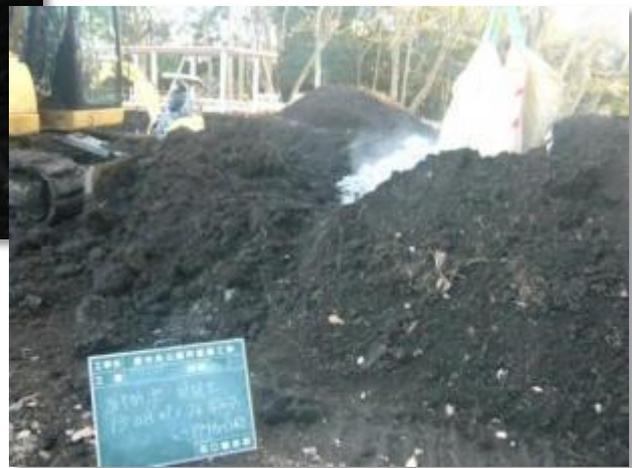
当初あやめ池の撤去に関して、防水シートの撤去、埋戻し土の改良が含まれていなかったため、池を約 1.5m 埋戻した後に、沈下のおそれが懸念されました。発注者の公園緑地整備課、泉土木事務所と協議を行い、セメント改良を行うこととしました。周辺環境を考慮し、使用する改良材はテフロン処理防塵型とし、飛散防止に努めました。なお、数十年後の再整備工事を踏まえ、固化しすぎないように CBR 値の試験を実施し管理を行ないました。

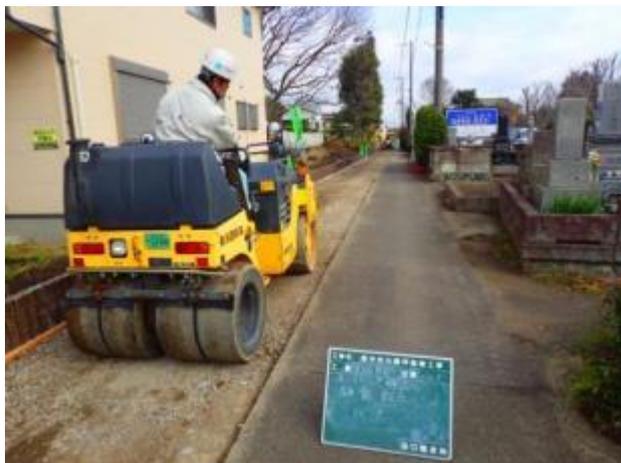
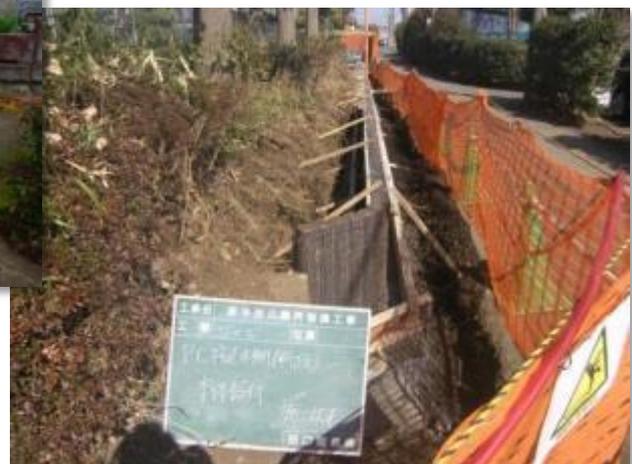
公園の車側の道路が幅量 4m未満の狭い道路だったため、公園工事に伴い、泉土木事務所から工事期間中に道路の拡幅の依頼を受けました。そのため、当初予定していた伐採・抜根作業を泉土木事務所発注の公園維持管理業者に行ってもらい、土留めのセットバック・道路の舗装工事を行いました。

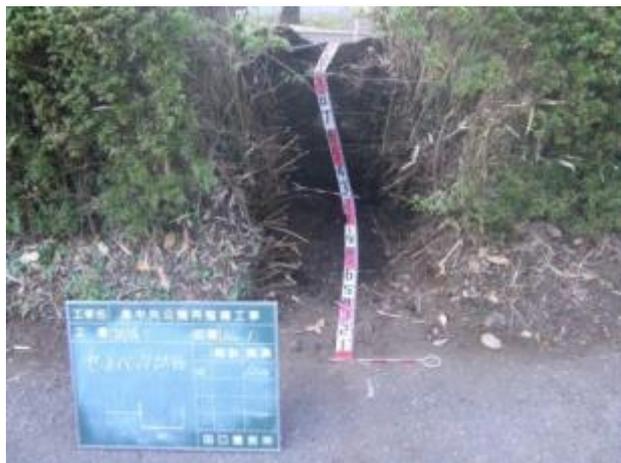
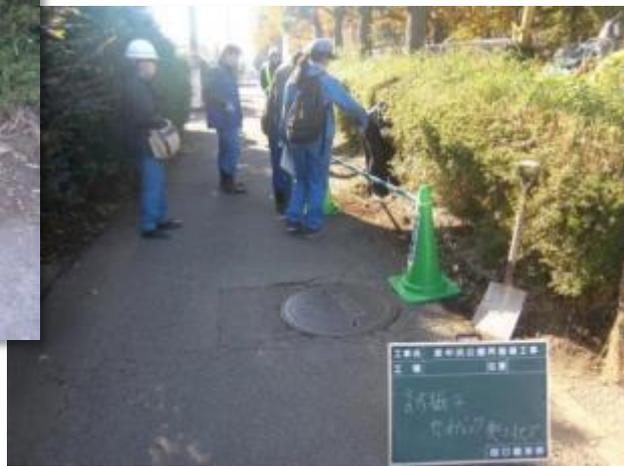
また、セットバック箇所には、歴史文化資材である土塁があるため、事前に教育委員会立ち合いのもと試掘を行いました。

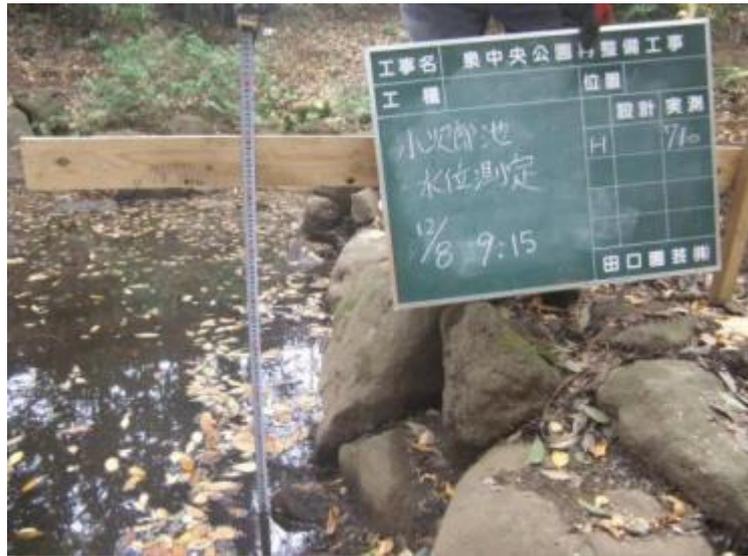
水位測定状況

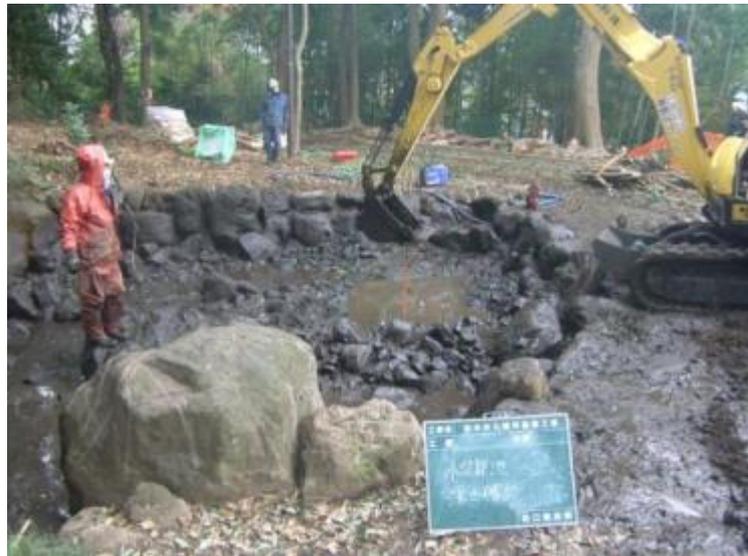
池底の確認状況
(池底粘土)

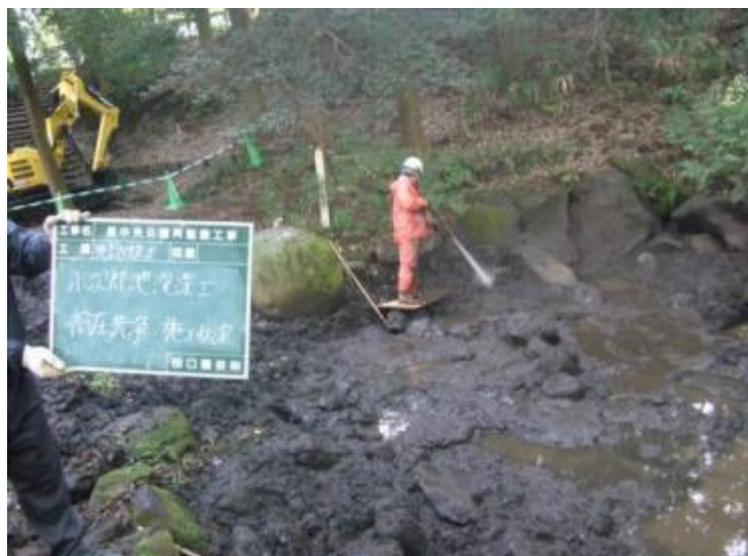
景石高圧洗浄状況

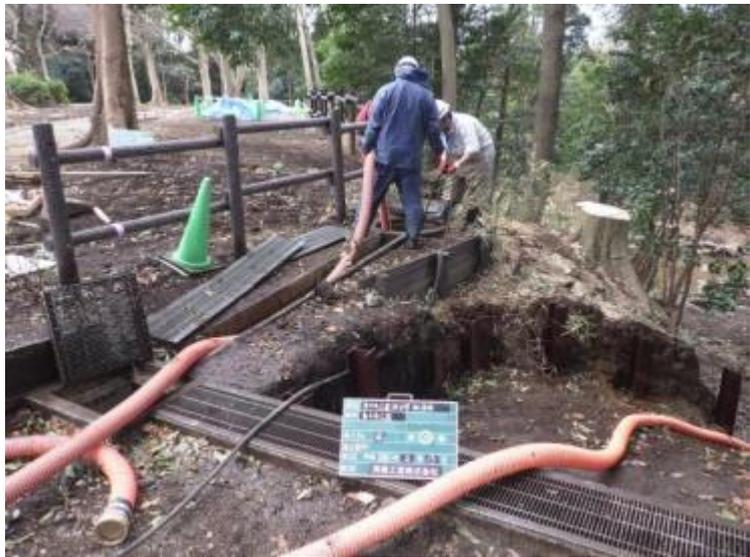
周囲の柵、U字溝の管清掃
